Aan Provincie Utrecht  
Datum 22 januari 2021  
Onderwerp Verkeersveiligheid tramkruispunt Symfonielaan Nieuwegein, concept  
Kenmerk 008714.20210120.N1.02  
Pagina 1/16

## Aanleiding

In mei 2020 vond een dodelijk ongeval plaats op de tramkruising bij de Symfonielaan in Nieuwegein. Een scooterrijder reed tegen de richting in op het fietspad en werd gegrepen door de tram.

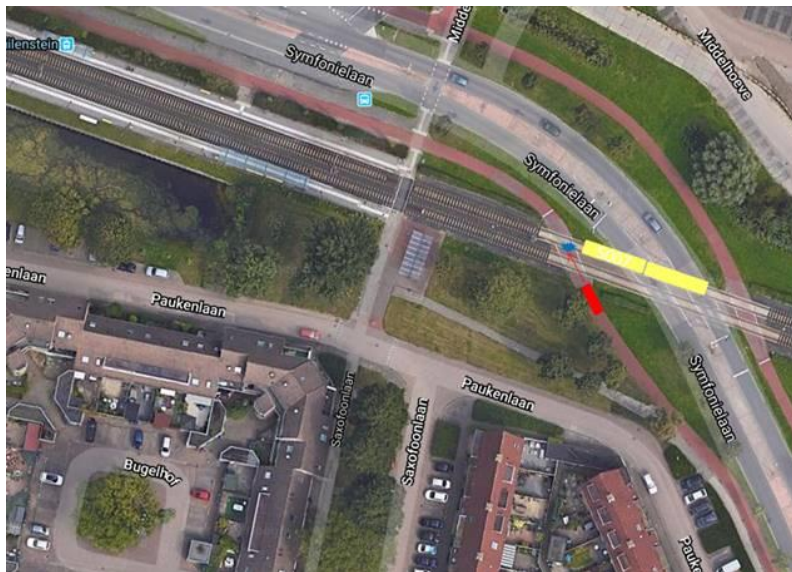
In een artikel uit het Algemeen Dagblad van 12-05-2020 is te lezen dat de scooterrijder aan de verkeerde kant van de weg op het fietspad reed, richting de wijk Blokhoeve. Aan die kant ontbreekt een regeling ter hoogte van de trambaan (eenzijdige beveiliging). Op dat moment staat een tram te wachten bij de halte aan de linkerzijde. Waarschijnlijk zag het slachtoffer de andere (van rechts aankomende) tram daardoor over het hoofd. Bron:

figuur 4: Overzichtskartaamkruising met situatieschets ongeval 11 mei 2020

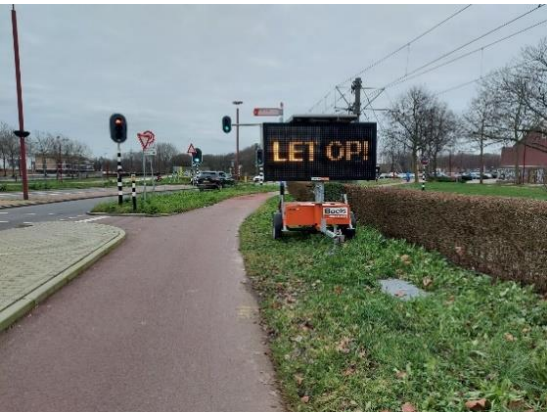
- De regeling werkte tijdens schouw niet goed, het verkeerslicht ging steeds na enkele seconden weer op rood<sup>2</sup>
- Daarbij werd duidelijk dat de situatie kwetsbaar is bij storing:
  - Anders dan bij een AHOB is er geen echt veilige stand; bestuurders gaan vrij snel zelf een keuze maken om het spoor over te steken
  - Auto's en fietsers rijden door rood na enige wachttijd
- De koppeling voor auto's tussen het kruispunt Symfonielaan en de tramoversteek lijkt goed te werken
- Tijdelijke borden blokkeren zicht op de verkeerslichten

figuur 6: Tekstkar blokkeert zicht op kruispunt

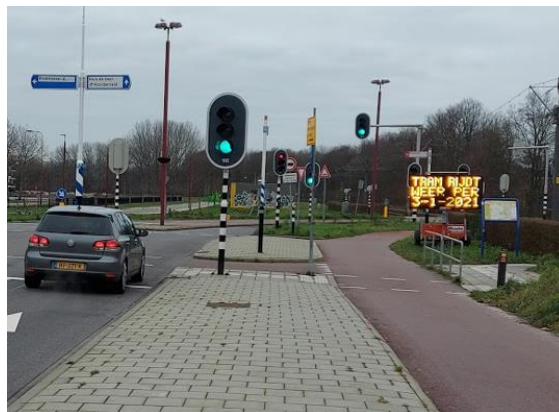
figuur 5: Verkeerslichten goed gekoppeld

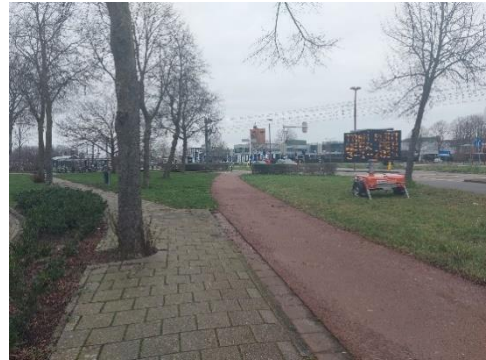
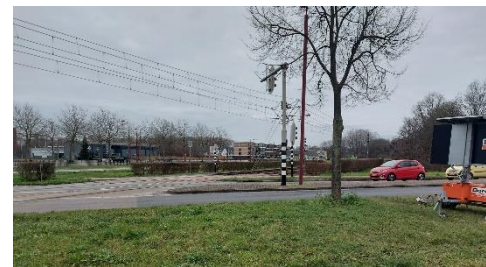
- De route van zuid naar west via de tegenrichting (binnenbocht) van het fietspad wordt frequent gebruikt, door allerlei soorten fietsers.
- Bij nadering van de tramoversteek uit de tegenrichting zijn er geen signalen over de aanwezigheid van de tramkruising en/of de nadering van een tram. Er is wel een zwak akoestisch signaal te horen.

- Vanaf het oversteekpunt in de tegenrichting is er geen zicht op de verkeerslichten voor auto's en fietsers op de andere rijstroken.
- Op de route naar de oversteek staan geen borden om te wijzen dat een fietsers in de tegenrichting rijdt.

- Voor voetgangers is er geen licht beschikbaar, terwijl wandelen over het fietspad, ook in de tegenrichting is toegestaan.
- De tijdelijke borden blokkeren het zicht op de naderende tram.

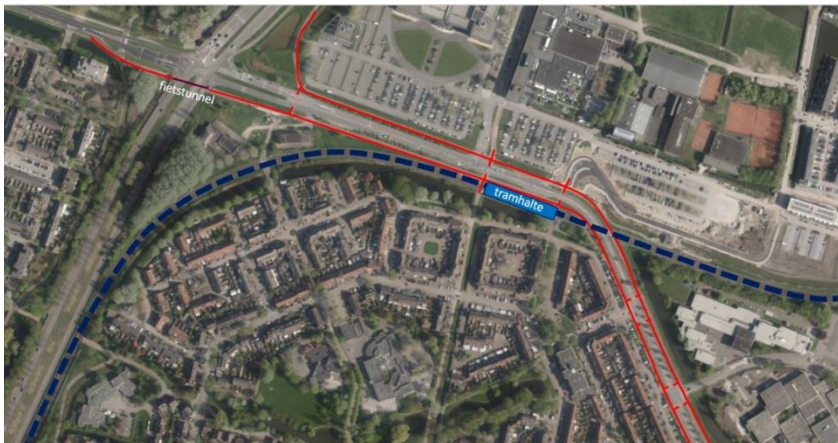
Voor fietsers is er aan de zuidkant van de Symfonielaan **een logische route** van en naar de **fietstunnel** onder de AC Verhoefweg. Fietsers rijden over deze route (illegaal) zonder enig oponthoud naar de tunnel, terwijl de eigenlijke route twee oversteken over de Symfonielaan vraagt of een route door een kleinschalige woonwijk. De route aan de zuidzijde van de Symfonielaan wordt dan ook veelvuldig gebruikt door fietsers. Tussen de AC Verhoefweg en de Regaalsingel is de route uitgevoerd als een tweerichtingsfietspad.

figuur 7: Fietsroutes en ligging trambaan
