# Uitwerking knelpunten verkeersveiligheid Eindrapportage

Datum: 12 juli 2021

In dit hoofdstuk zijn de factsheets weergegeven met daarin de resultaten van de probleemanalyse van de 18 knelpunten. Per knelpunt is aangegeven welke voorkeursoplossing is ontworpen met daarbij een korte onderbouwing.

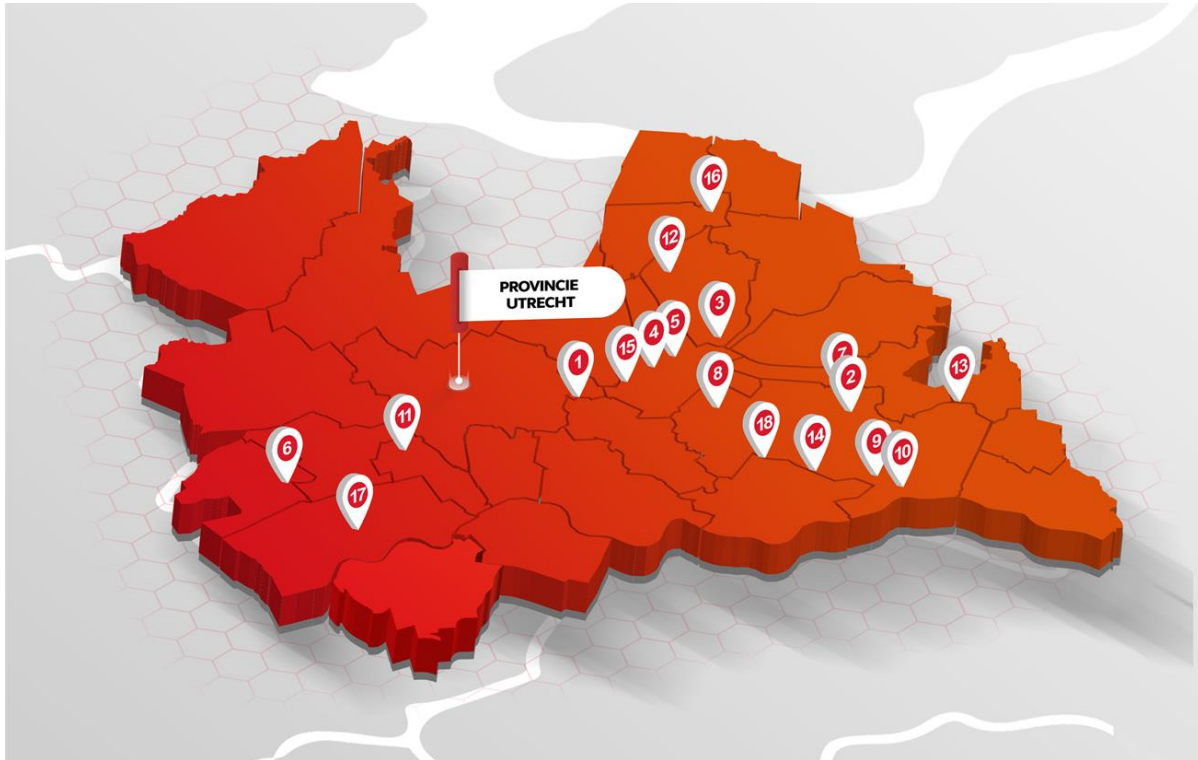
Figuur 1 overzicht kaart knelpunten

Figuur 1 en Tabel 1 geven inzicht in de 18 knelpunt locaties. In Bijlage 1 zijn alle oplossingsrichtingen die zijn geanalyseerd weergegeven.

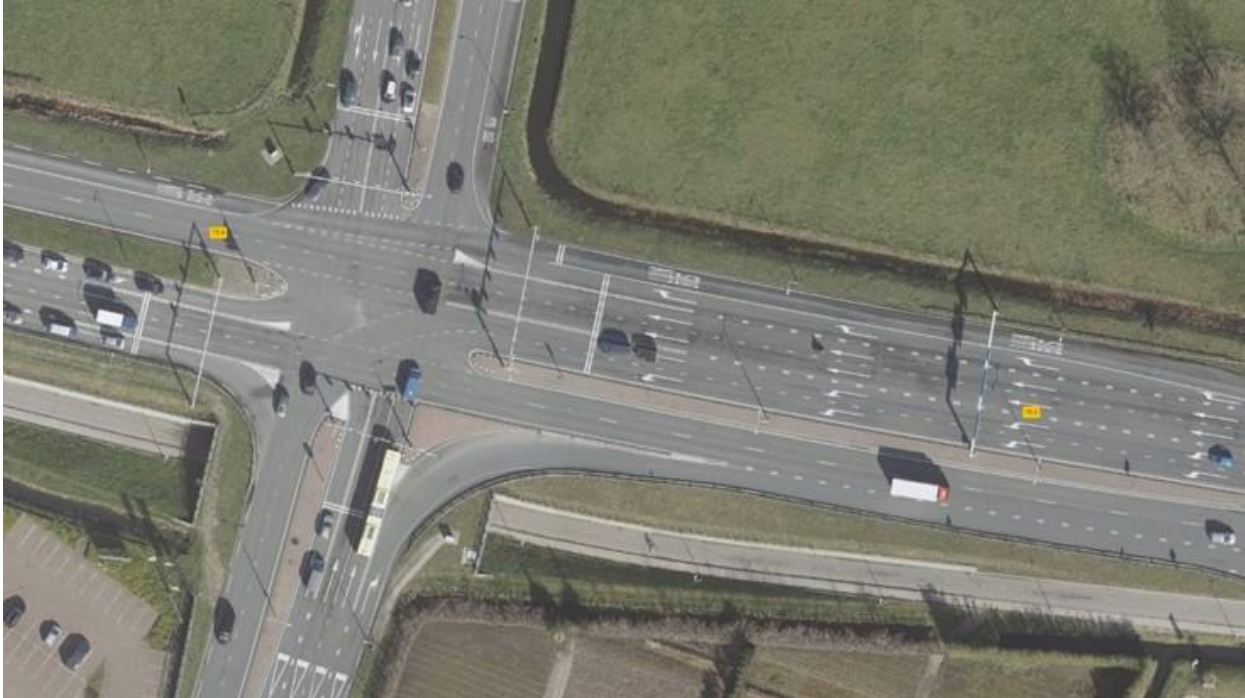
#### Locatie

- Er is veel roodlichtnegatie, wellicht komt dit door de krappe ontruimingstijd.
- Het hoge aantal ongevallen in de avond/spits kan komen door de intensiteit en/of verlichting/zonstand.
- Uitritten in combinatie met vrije rechtsaf kunnen zorgen voor onverwachts snel invoegende voertuigen en snelheidsverschillen.
- deze verbinding kan als alternatief voor de A28 worden gebruikt. Dit zorgt voor ander weggedrag (type weggebruikers) dan op een gemiddelde provinciale weg.
- Er zijn geen snelheid remmende maatregelen genomen zoals drempels of bebording.
- De wachtrij op VRI richting 3 (oost naar zuid) is niet evenredig verdeeld. Mogelijk komt dit door invoegende voertuigen na de bocht. Dit kan zorgen voor een onverwachte lange wachtrij.

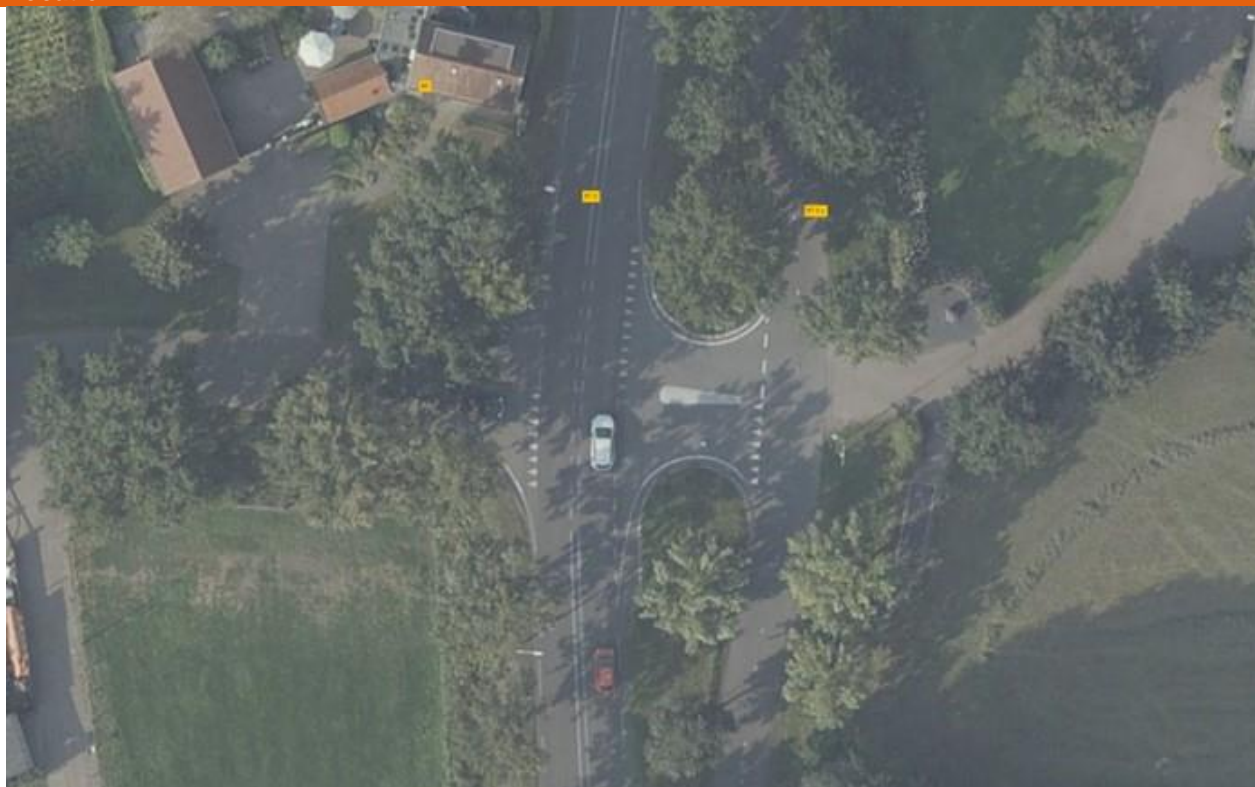
#### Locatie

- De verlichting op kruising is minimaal.
- De bermen zijn niet vergevingsgezind.
- De kruising is onoverzichtelijk door bomen in de obstakelvrije zone en bebouwing
- De rijrichtingscheiding (markering) lijkt te smal, dit verhoogt de kans op frontale ongevallen.
- Er ontbreekt een middengeleider, hierdoor is 2 fase oversteken niet mogelijk.
- De parallelstructuur 'mismatcht' het doel (lagere snelheid met veel fietsers)

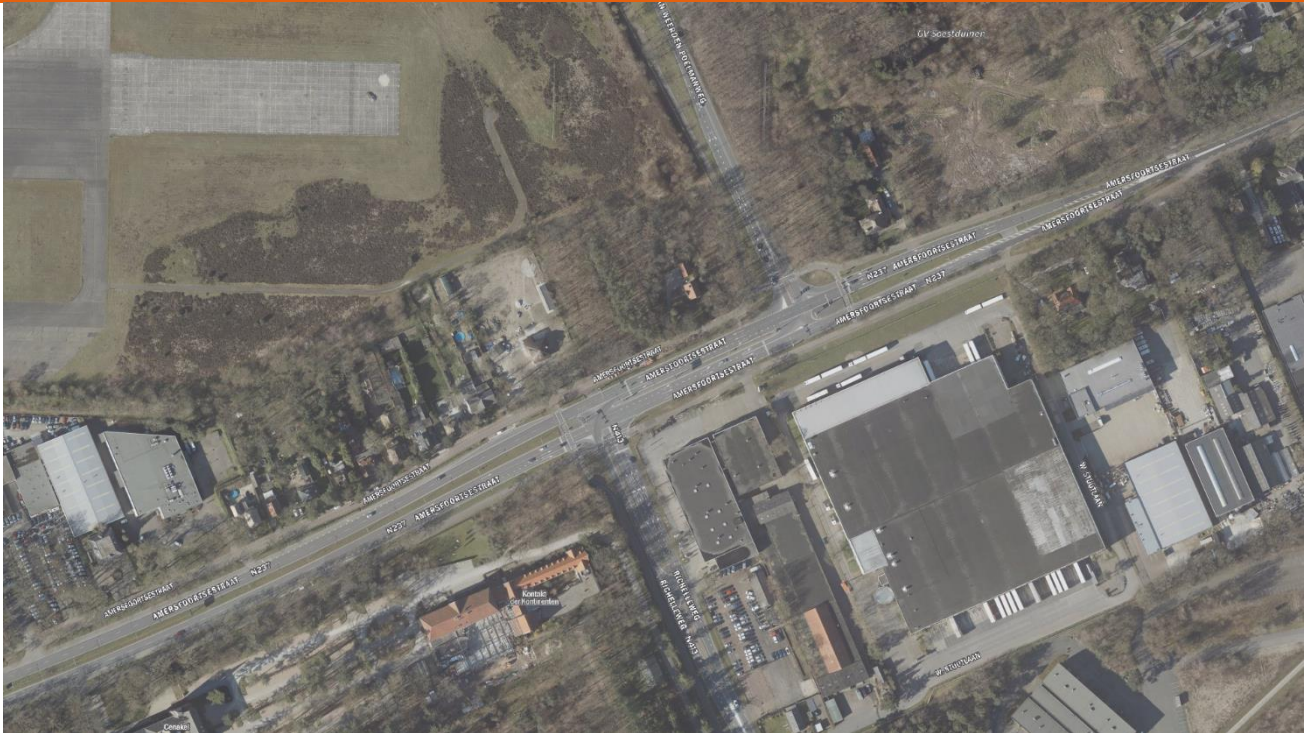
#### Locatie

- Twee kruisingen zitten dicht op elkaar waardoor afslaan verkeer een korte tijd heeft om te reageren. Bij drukte is het voor afslaand verkeer niet meer mogelijk om op tijd in te voegen.
- De bushalte zit dicht bij de kruising. Dit is niet conform Duurzaam Veilig.
- De erfaansluitingen aan de GOW zijn niet conform Duurzaam Veilig.
- deze verbinding kan als alternatief voor de A28 worden gebruikt. Dit zorgt voor ander weggedrag dan op een gemiddelde provinciale weg.
- Er zijn geen snelheid remmende maatregelen genomen op deze kruising.
- Vrachtverkeer kruist het fietspad bij een erftoegang wat zorgt voor gevaarlijke situaties.

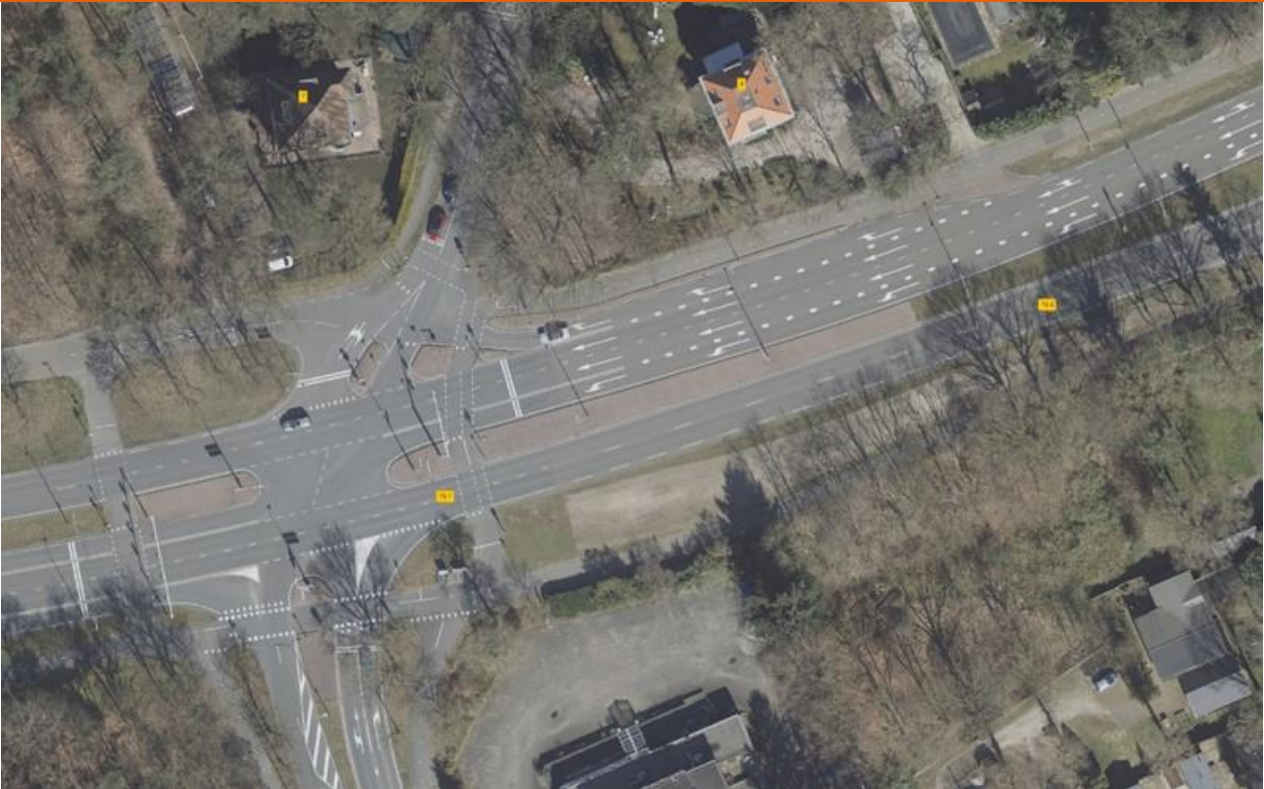
#### Locatie

- Onduidelijkheid voor voertuigen die vanaf de Panweg aanrijden omdat deze niet recht op de kruising aanrijden. Twee VRI's achter elkaar met slecht zicht vanaf de Amersfoortseweg,
- Onduidelijke oversteken voor langzaam verkeer waarbij gekruist wordt met afslaan auto's
- deze verbinding kan als alternatief voor de A28 worden gebruikt. Dit zorgt voor ander weggedrag dan op een gemiddelde provinciale weg.
- Er zijn geen snelheidsremmende maatregelen genomen op deze kruising. (belangrijk in combinatie met andere kruisingen, verwachtingspatroon groen).
- Voor voertuigen die vanaf de zuidtak naar rechts afslaan is de VRI niet zichtbaar door de bomen in combinatie met de oprit.
- Bij de uitrit van het restaurant is invoegen onoverzichtelijk. Verder is er geen opstel mogelijkheid bij de middenberm.

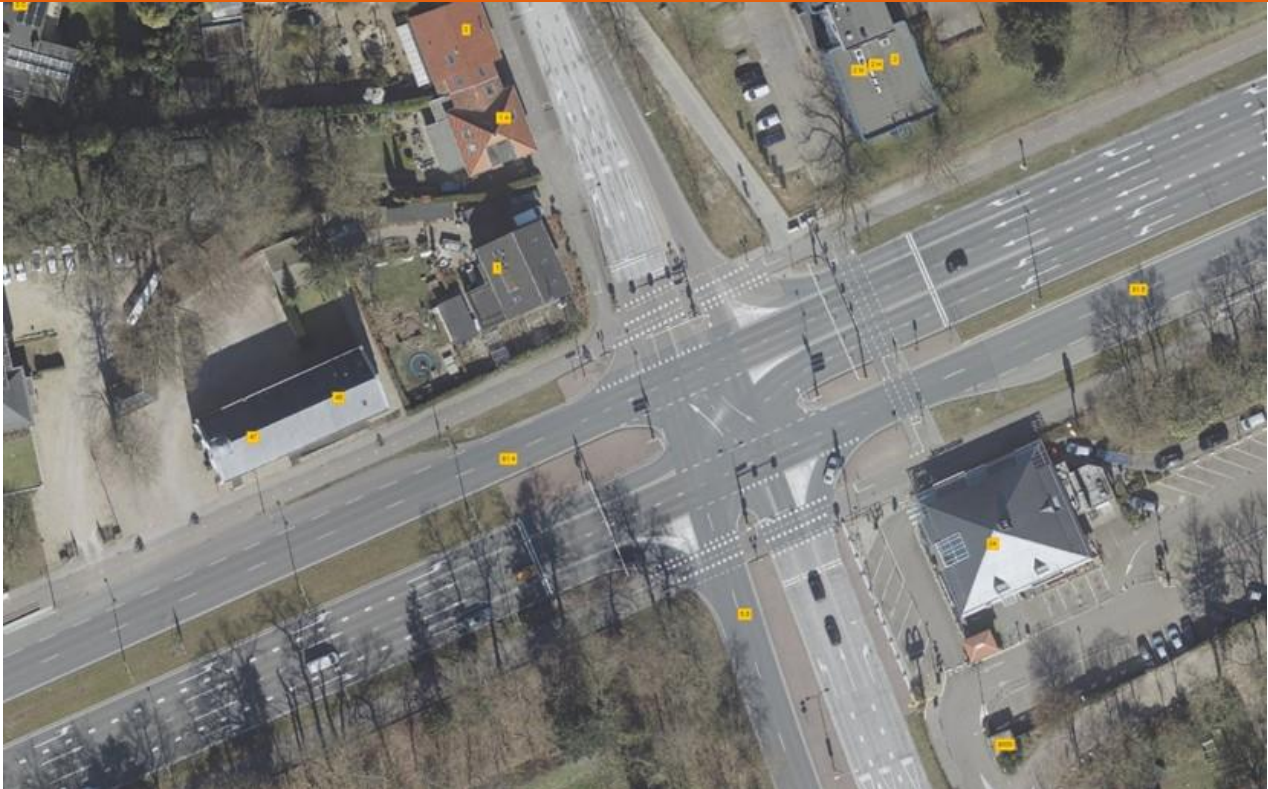
#### Locatie

- Er bevinden zich meerder erfaansluitingen op de GOW. Dit is niet Duurzaam Veilig.
- deze verbinding kan als alternatief voor de A28 worden gebruikt. Dit zorgt voor ander weggedrag dan op een gemiddelde provinciale weg.
- Er zijn geen snelheidsremmende maatregelen genomen op deze kruising. (Belangrijk in combinatie met andere kruisingen, verwachtingspatroon groen).
- Wellicht is er een conflict in de regeling tussen rechtdoor en linksaf slaand verkeer
- Voor fietsers vanaf de Dolderseweg is het onduidelijk waar zij heen moeten.

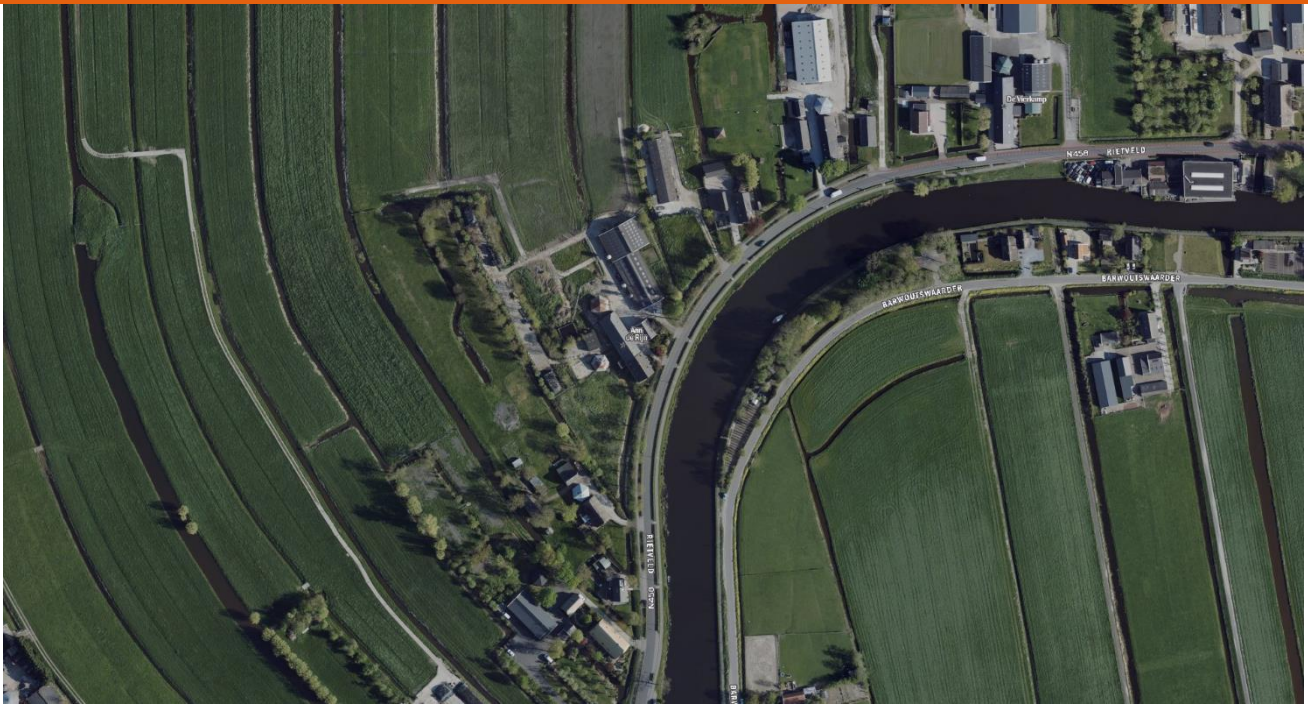
#### Locatie

- Verkeerdeelnemer rijden met hoge snelheden. Er moet soms afgeremd worden voor uitvoegende fietsers uit de uitrit die voorrang hebben.
- Het is onduidelijk of de heg goed bijgehouden wordt. Dit kan impact hebben op de overzichtelijkheid.
- De belijning aan de rand van de weg is niet conform Duurzaam Veilig.
- Verkeersdeelnemers onderschatten mogelijk de lengte van de bocht.

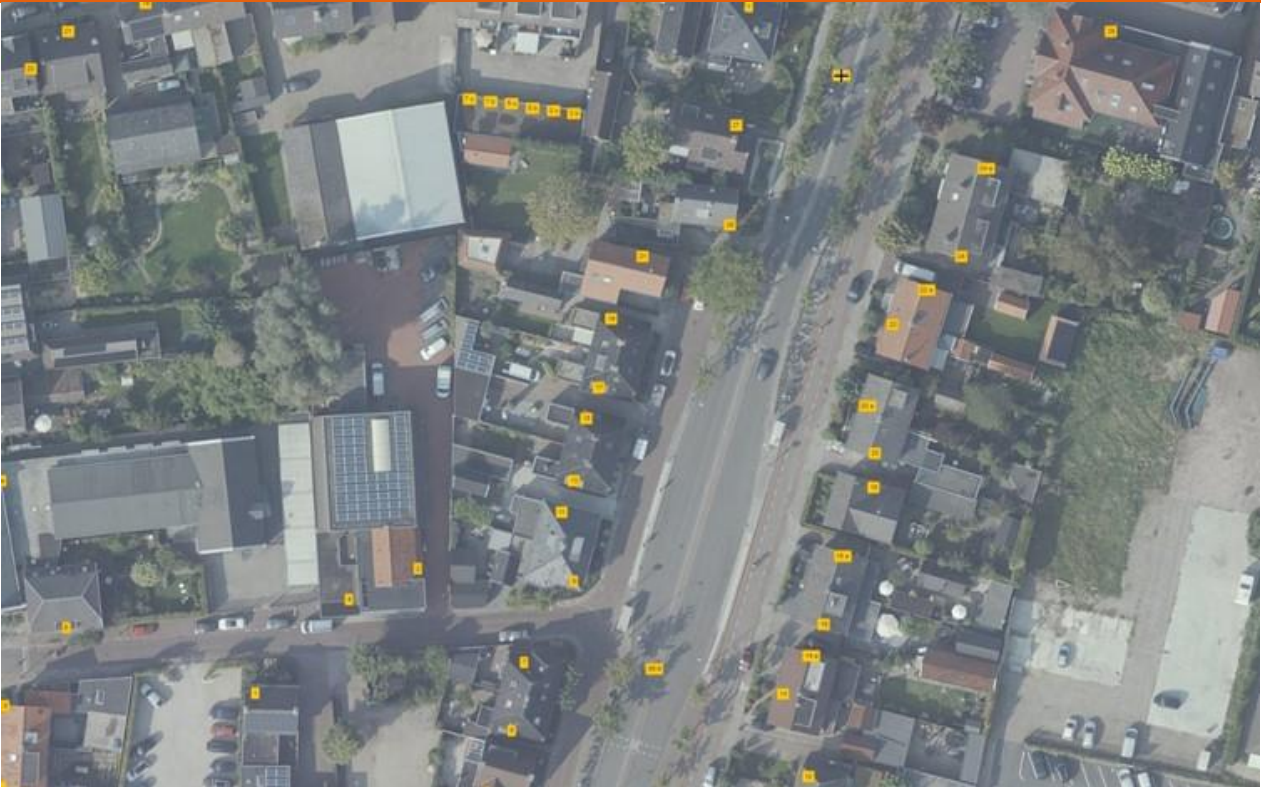
#### Locatie

- De snelheid van 50 km/h is hoog voor deze weg aangezien er veel oversteken en winkels zijn.
- In de Schoolstraat zijn verkeersdeelnemers zich wellicht niet altijd bewust van voorrang van en naar het fietspad.
- Er is wellicht slecht zicht achter een (drukke?) bus.
- Voorrang geven aan een bus is lastig door 'slinger' in de weg.
- De oversteken zijn onduidelijk.
- Ter hoogte van de Voorstraat is een dubbele fiets en voetganger oversteek waarbij de voorrang bij beide anders is geregeld.

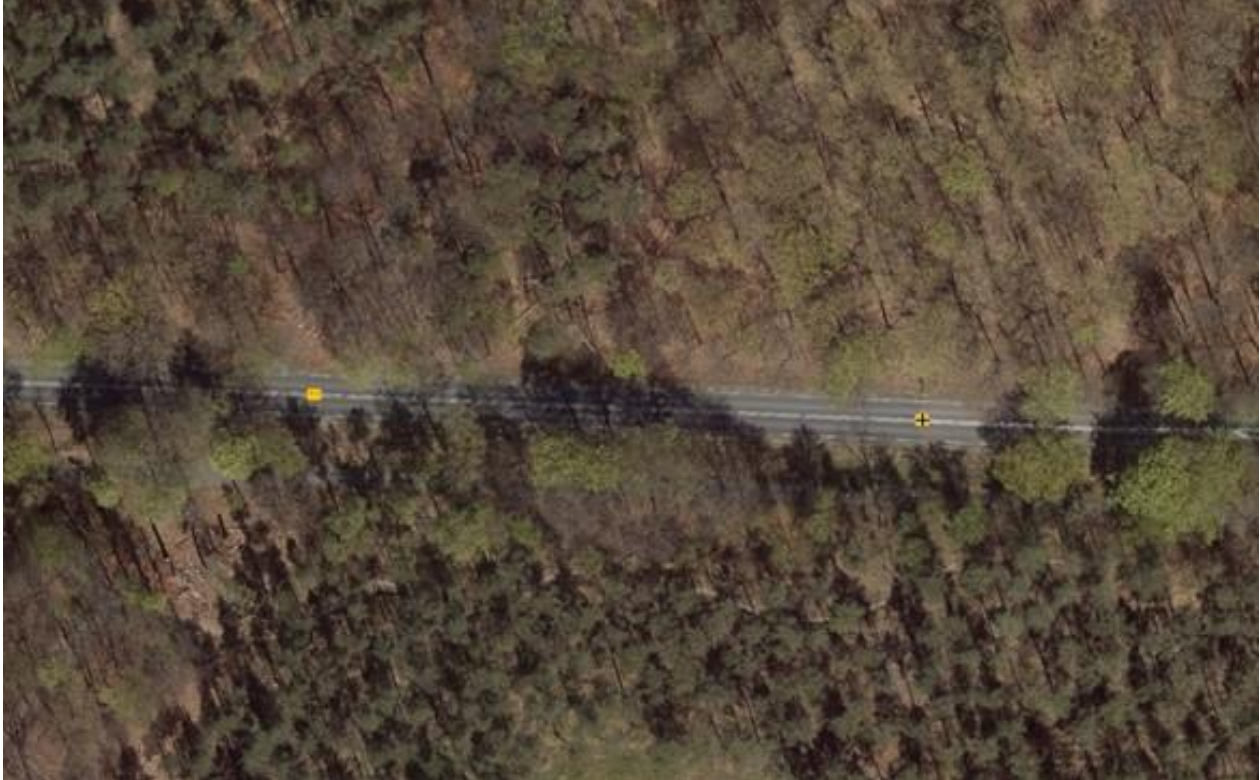
#### Locatie

- Het gaat om een bosrijke omgeving zonder verlichting. De markering is daarnaast versleten en slecht zichtbaar door bladvorming. Hierdoor is het de vraag of er in het donker voldoende geleiding is.

- De rijrichtingscheiding is erg smal.
- Er staan bomen binnen obstakelvrije zone.
- Bij HM 7,1 is er een wandelroute die de weg kruist weg zonder oversteek. Wellicht dat hier ook mountainbikers oversteken. Er vinden hier veel ongevallen plaats.

- Het fietspad te smal, 2,70 meter in plaats van 3,00 meter<sup>3</sup>. Verder is er geen kantmarkering.
- Het kruispunt is onverlicht. Verder staan er vanaf de N224 naar de boswachterij geparkeerde auto's en is het druk met recreatieve gebruikers, welke in groepen oversteken. Wellicht dat er ook voetgangers

- Op dit traject verschilt de voorrang voor fietsers met de voorgaande kruising.
- Er is een helling bij de kruisende wegen. Hierdoor kan het zicht belemmerd worden en kunnen verkeersdeelnemers minder snel optrekken.

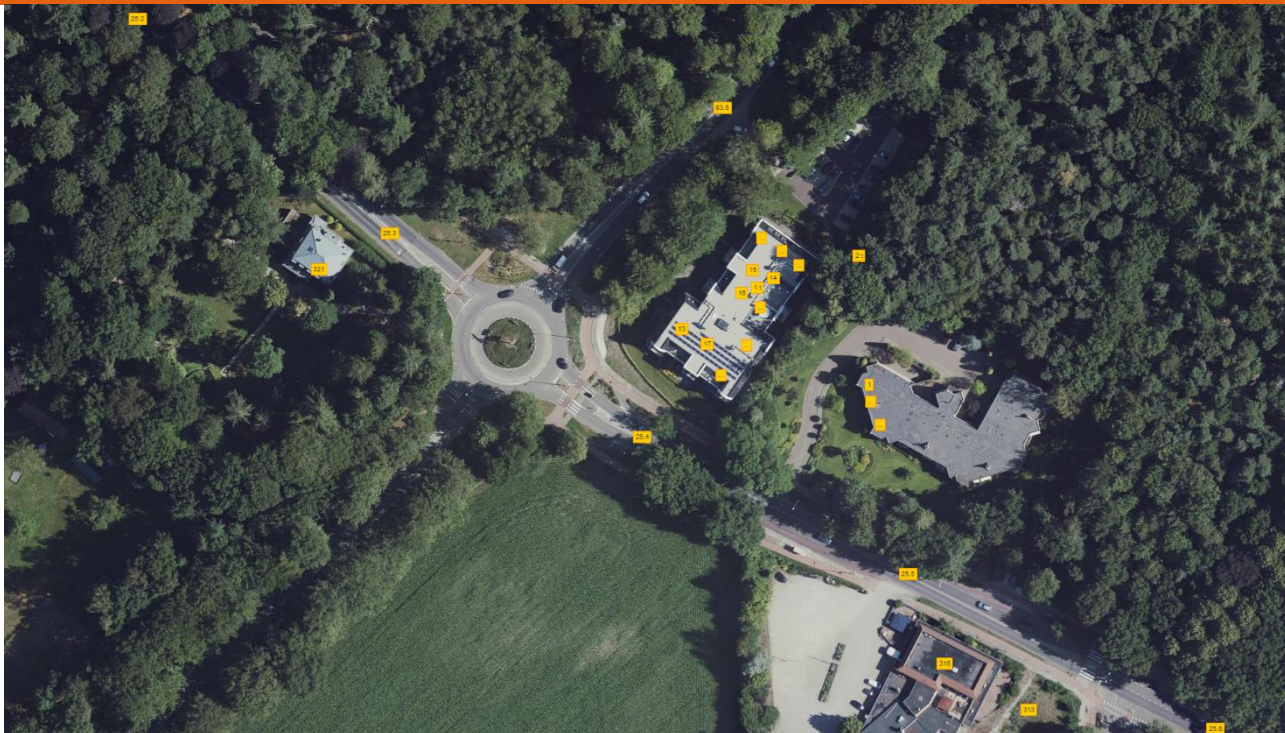
#### Locatie

- De omgeving voelt als BuBeKo omdat deze bosrijk is, weinig bebouwing heeft en omdat de rotonde ruim is. Verder is vaak de connectie met het fietspad voorafgaand aan de rotonde niet sterk aanwezig, dus is de bestuurder minder bewust op langzaam verkeer. Hierdoor verwacht de bestuurder niet dat langzaam verkeer in de voorrang is en is deze hier minder alert op.
- De combinatie van een één- en tweerichtings fietspad in de voorrang zorgt ook dat het verwachtingspatroon niet aansluit bij de werkelijkheid.
- De bromfiets zit op de rijbaan. Dit verwacht een bestuurder niet door het karakter van de omgeving.

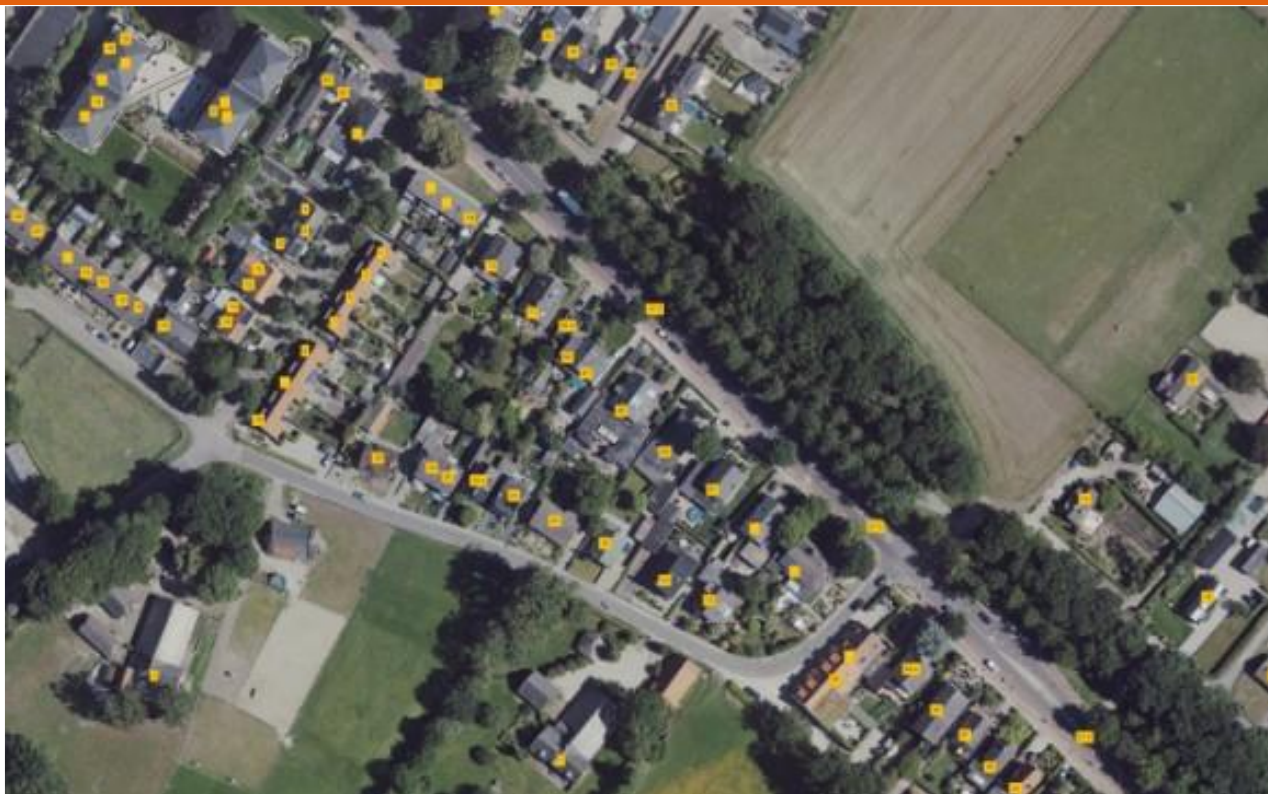
#### Locatie

- Dit wegvak voelt voor een verkeersdeelnemer als BuBeKo waardoor de snelheden hoger liggen.
- Er is een lange rechtstand in het alignement.
- Voor verkeersdeelnemers die een inrit inrijden is het fietspad onduidelijk door langsparkeeders.
- De bromfiets rijdt op de hoofdrijbaan.
- De weginrichting is niet conform Duurzaam Veilig.

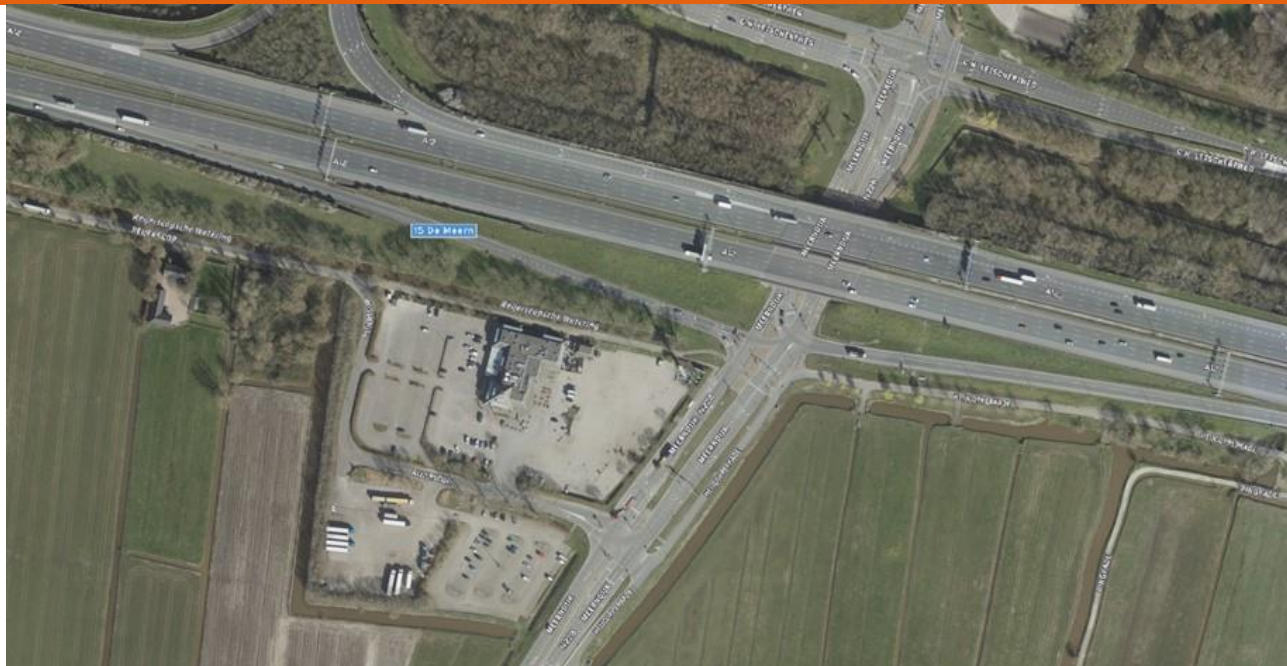
#### Locatie

- De ontruimingstijd van groep 6 en 9 lijkt niet te kloppen.
- Wellicht dat er een relatie is met andere provinciale kruisingen.
- De bus moet afremmen op de rijbaan.
- Er wordt opgesteld op de rechterrajstrook in verband met het invoegen na de VRI.
- Verkeersdeelnemers rijden wellicht achter de bus aan de busbaan op.
- Vanaf de zuidkant zijn er geen snelheidsremmende maatregelen genomen.

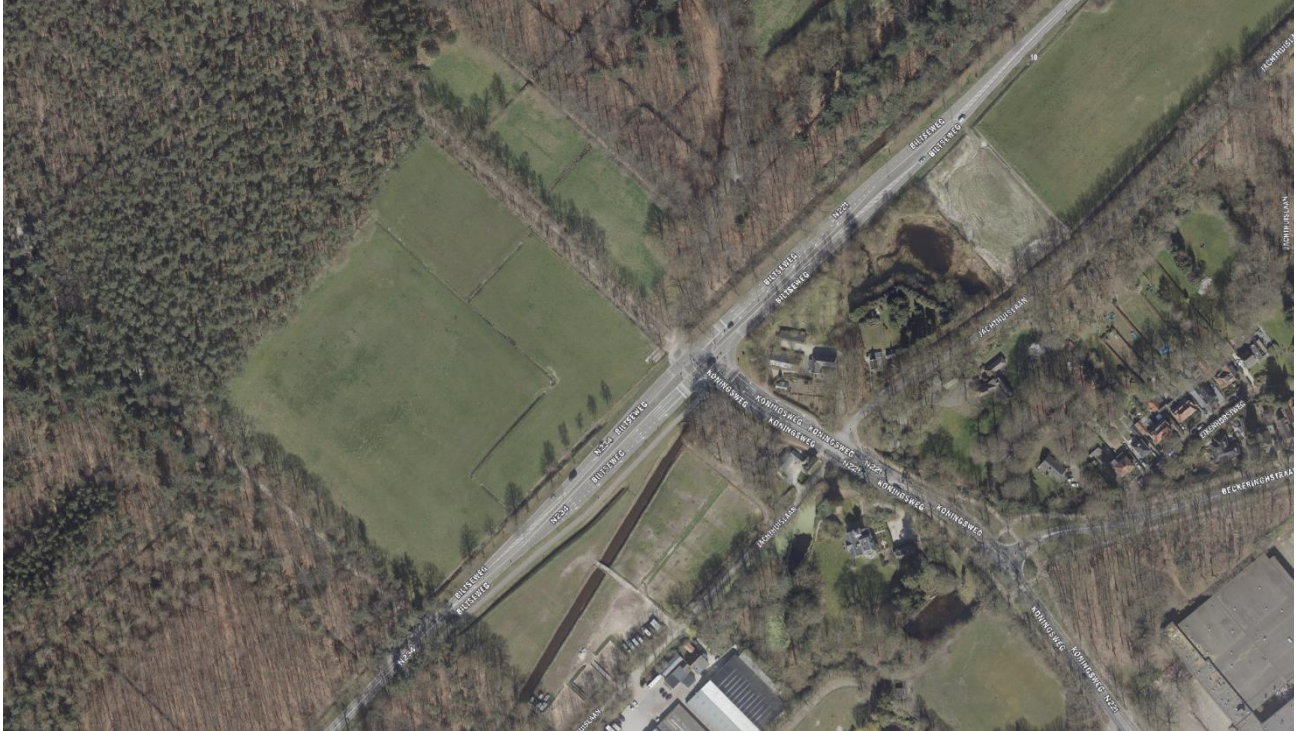
#### Locatie

- Er is een ongeregelde tak op VRI. Deze tak lijkt verder geen functie te hebben. Onduidelijk is waarom deze hier zit. Automobilisten die vanaf het oost-west komen hebben hierdoor het gevoel dat rechtdoor rijden mogelijk is.
- De plateau strepen zijn weg op de zijtak.
- Door zonlicht is er mogelijk slecht zicht op de VRI
- Er zit een uitrit op de zijtak welke wellicht niet voldoende zicht heeft om in te voegen.

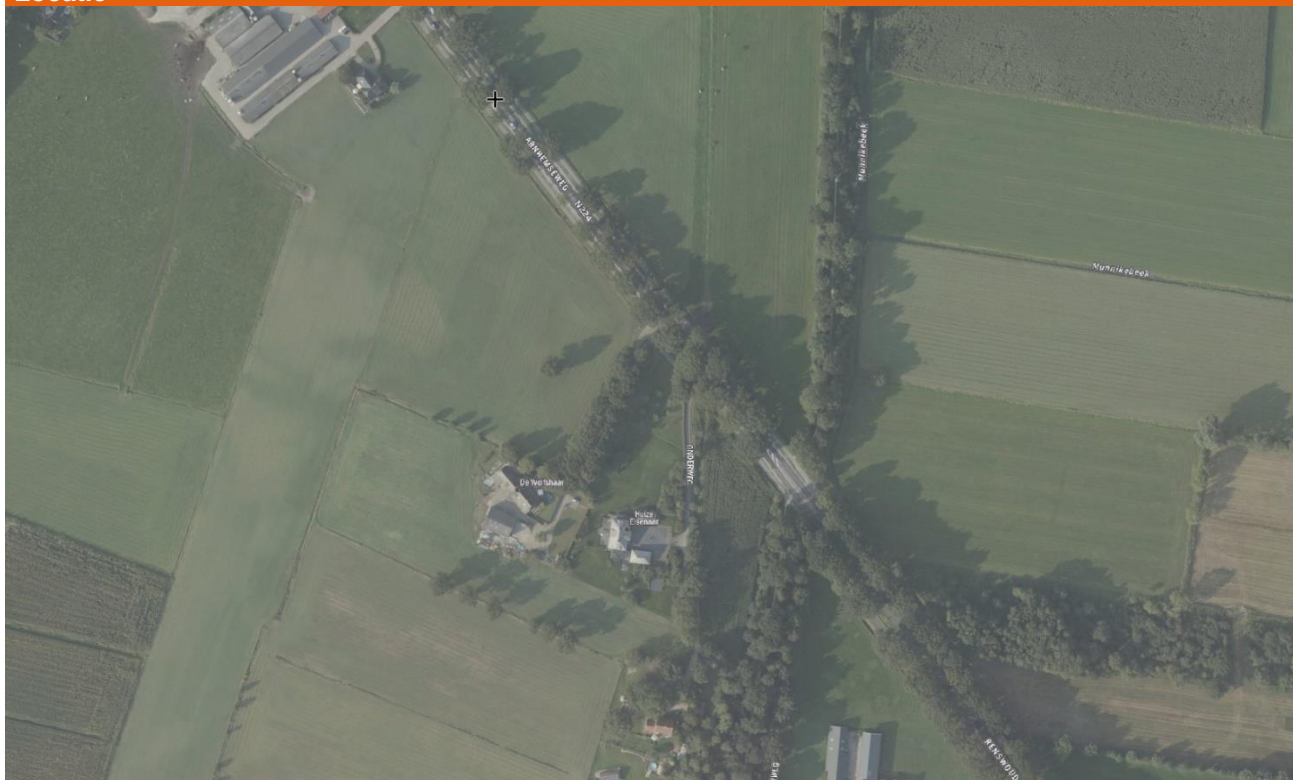
#### Locatie

- Er staat een waarschuwing voor een fietsoversteek die er niet is.
- De luchtfoto van april 2020 lijkt niet op hoe het er in juni 2020 uit ziet. In juni 2020 klopt de markering en zijn er grasbetontegels.
- Er is veel hoogteverschil in het fietspad
- Er zijn uitritten waarbij voorrang moet worden verleend aan fietser. Hierbij moet er worden afgeremd op de hoofdrijbaan. Verder belemmeren bomen het zicht.
- Er staan bomen in de obstakel vrije zone

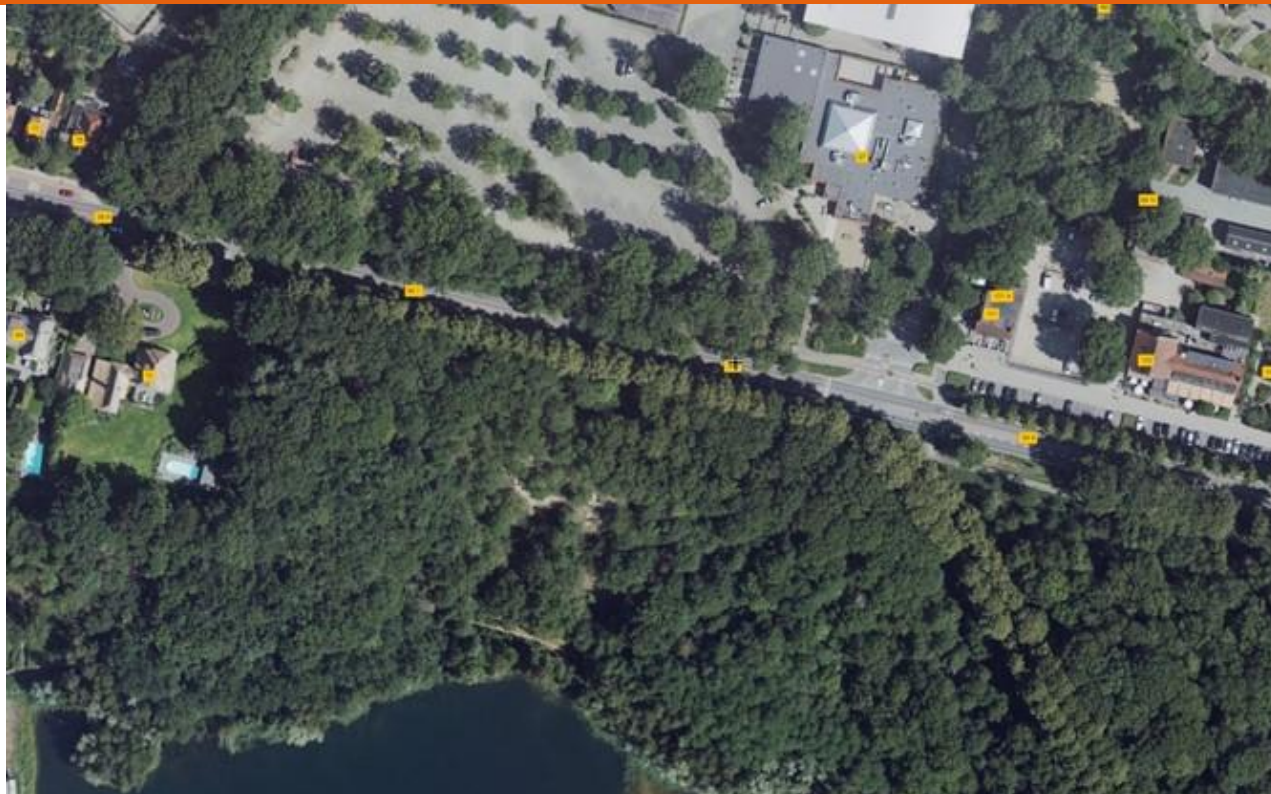
#### Locatie

- De weg voelt als BuBeKo door de natuur. Hierdoor liggen de snelheden hoog.
- Er bevindt zich op dit wegvak veel onbekend verkeer, mogelijk is de herkenbaarheid van de locaties onduidelijk.

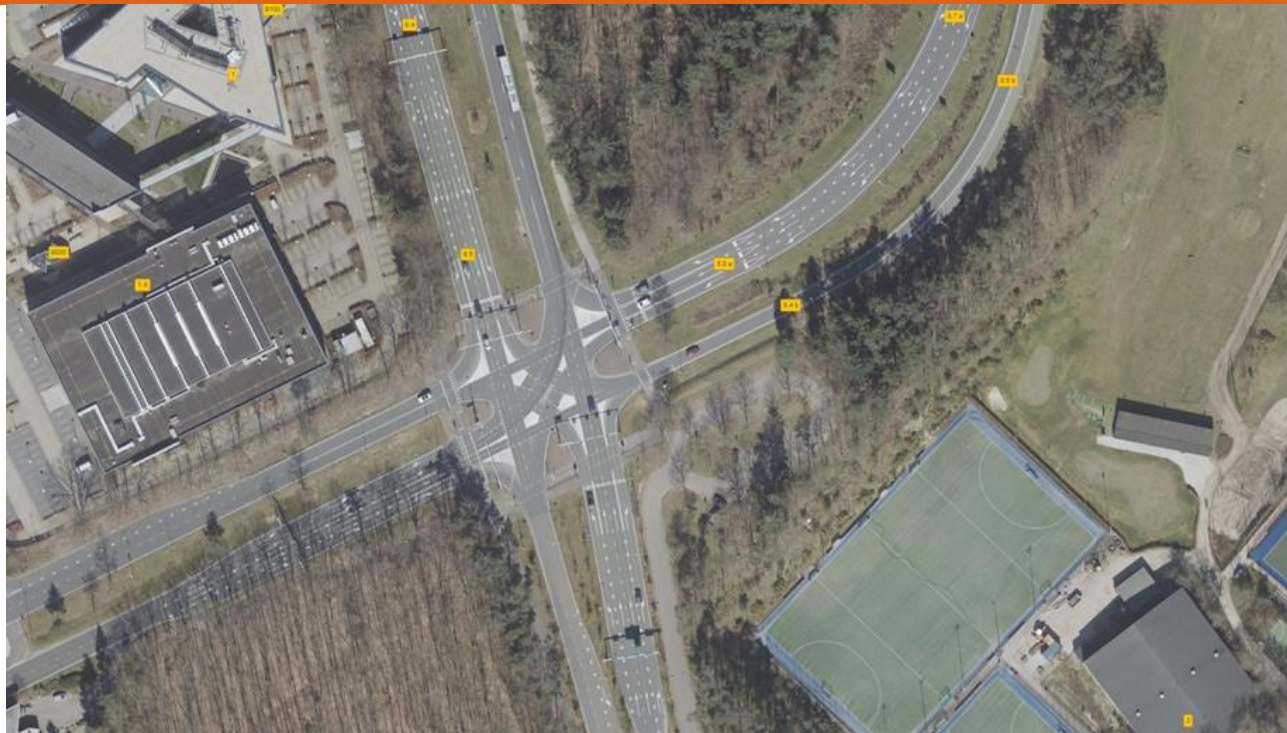
#### Locatie

- Na de kruising aan zuidkant komt er een uitvoeger naar rechts en vervalt de linker rijstrook wat zorgt voor veel rijstrookwisselingen. Hierdoor wordt er op de kruising al van rijstrook gewisseld.
- Mogelijk conflicten op west tak doordat richting 2 en 10 tegelijk groen krijgen.

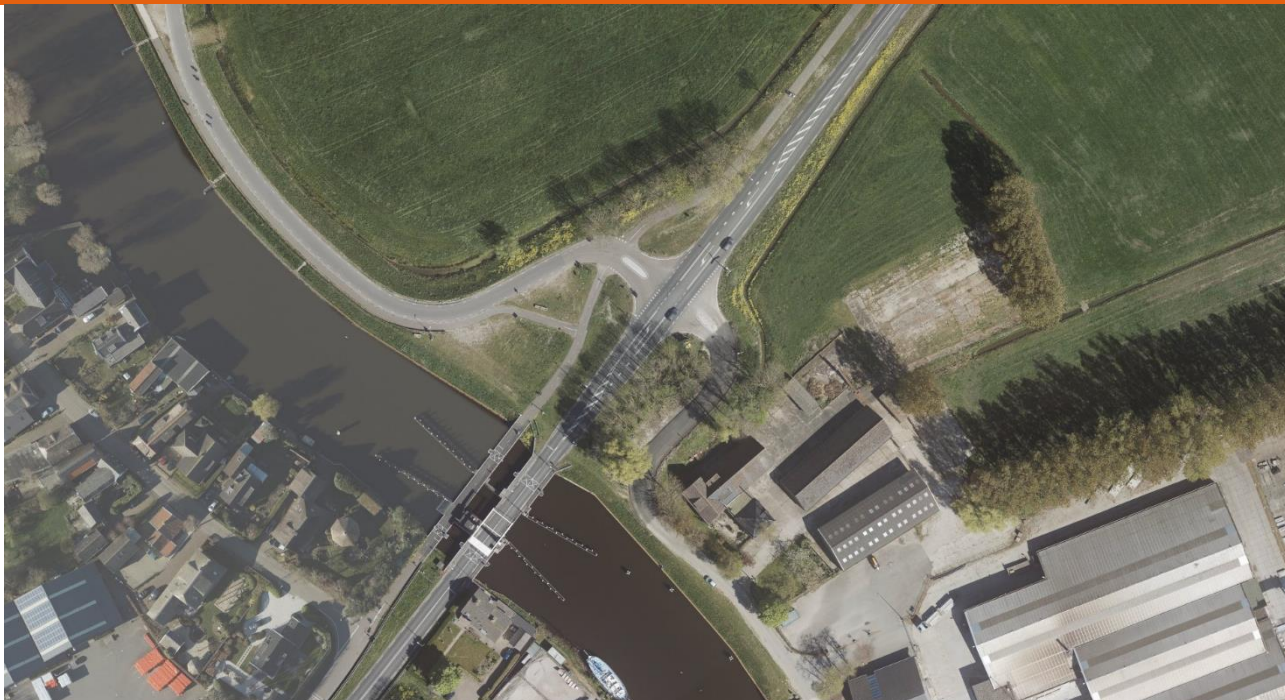
#### Locatie

- De oost tak is onoverzichtelijk door beplanting en 2 bogen. Dit geeft problemen voor invoegend of overstekende verkeer (zowel voor auto's als voor fietsers).
- De fietsoversteek is erg druk

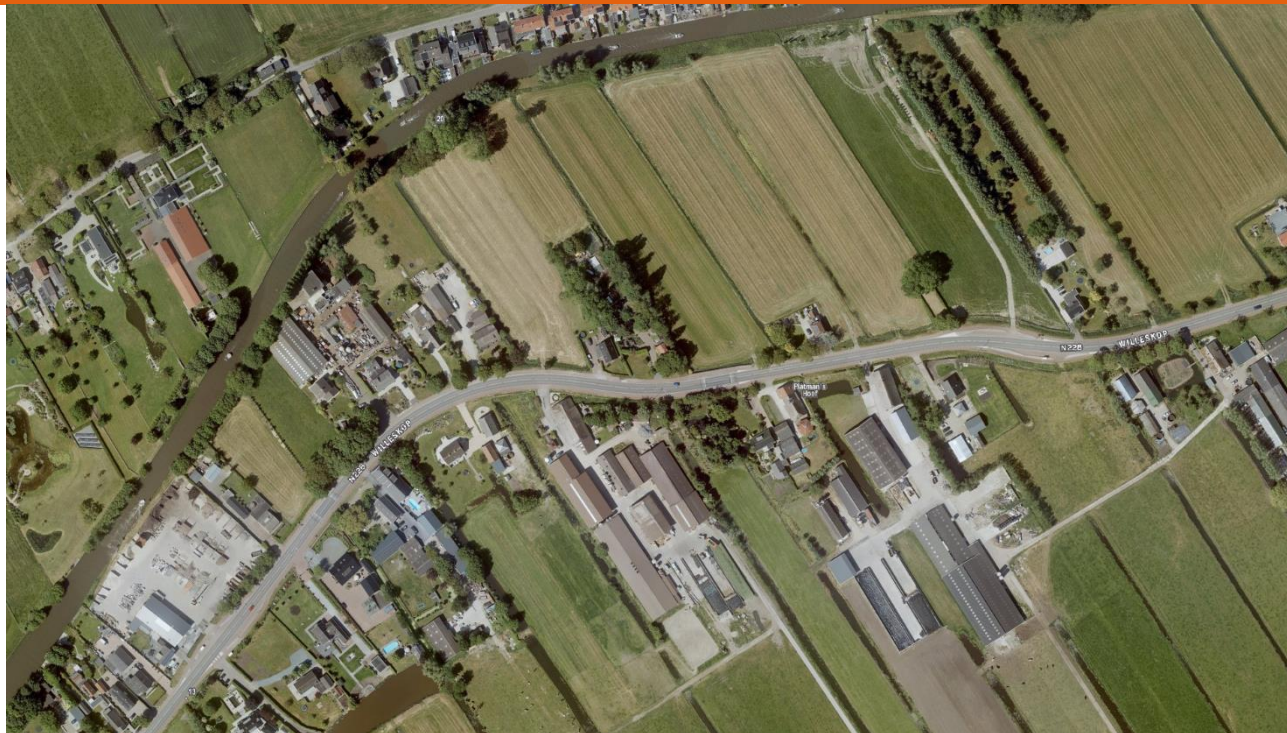
#### Locatie

- Veel uitritten liggen in een helling waardoor er slecht zicht is bij het in- en uitrijden.
- De weginrichting is niet conform Duurzaam Veilig.
- Er zijn veel bogen in het alignement.
- De fietsstroken gaan over in een vrijliggend fietspad

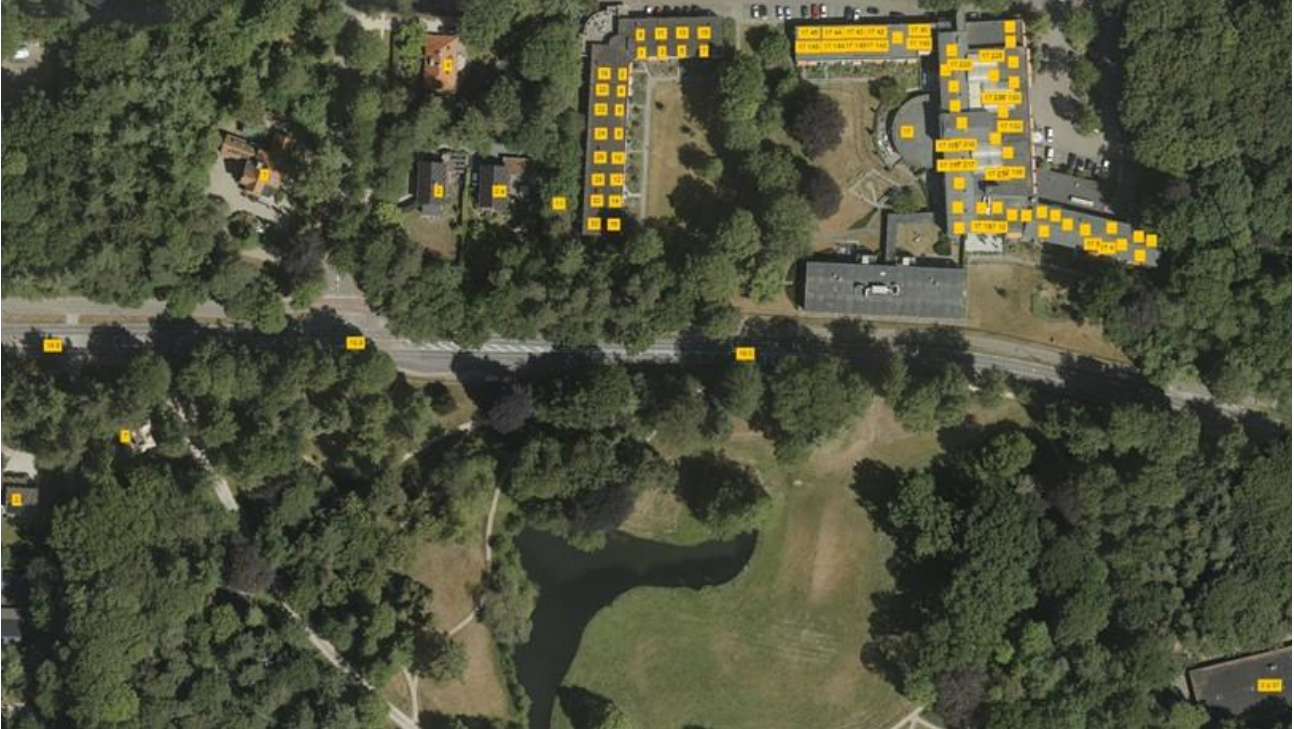
#### Locatie

- Bij de oversteek voor fiets en voetgangers is het als fietser lastig om over te steken omdat er geen fietspad is aan de andere kant.
- Het tracé ligt net BuBeKo, hierdoor zijn voertuigen nog aan het accelereren.
- De fietsoversteek is in de voorrang. Deze is 4 meter uitgebogen in plaats van de gangbare 5 meter en mogelijk hebben motorvoertuigen onvoldoende tijd om te stoppen.
- Afslaand verkeer naar de Pittesteeg heeft geen voorsorteer vak op de hoofdrijbaan, de midden geleider is smal en er is conflict met fietsers en voetgangers die willen oversteken.
