# Wegbelevingsonderzoek Utrecht

*Door leden van de ANWB*

*door ANWB*  
*In nauwe samenwerking met provincie Utrecht*

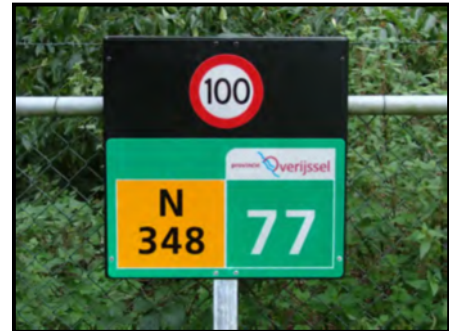
Met name werd er gevraagd om meer informatie over de wettelijke snelheidslimiet. Van de mensen voor wie de snelheid niet altijd duidelijk was vroeg tweederde om herhaling van informatie (hiernaast een voorbeeld van de provincie Overijssel).

Al met al zou het bijzonder verduidelijkend werken indien de geldende max. snelheid met enige regelmaat op of langs de weg wordt herhaald. In de regel wil men best de max. snelheid aanhouden, maar men weet eenvoudigweg niet welke limiet er geldt. En uit het wegontwerp of uit de belijning (zie later) is dat niet af te leiden.

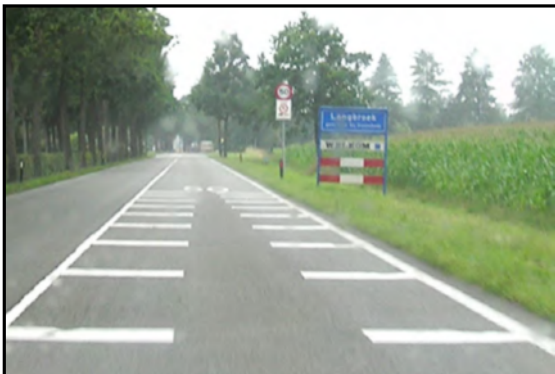
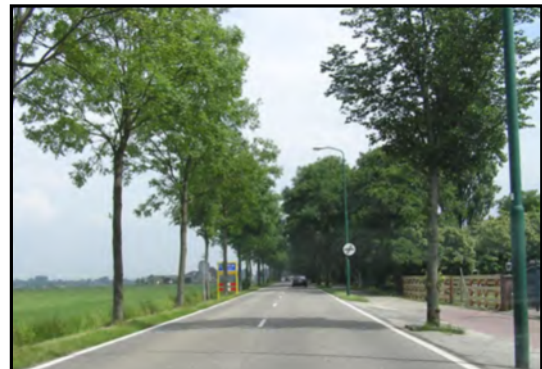
Ook 2/3 van de mensen vroeg de entree van de bebouwde kom duidelijker aan te geven. Men merkte op dat er geen eenduidigheid is in de plaats en de aanduiding van de komgrens. De plaats van de komgrens is vaak niet logisch (tussen Langbroek en Cothen en bij Groenekan). Bovendien ontbreekt regelmatig het bord

met de maximum snelheid van 50 km. Wettelijk is dat niet vereist. Volgens de wet impliceert het bebouwde kombord met plaatsnaam een maximum snelheid van 50 km/h. Veel weggebruikers weten dit echter niet. Aangezien binnen de bebouwde kom naast 50 ook 30 of 70 als maximum snelheid kan voorkomen is er een roep om meer duidelijkheid.

1. Herhaling van de max. snelheid is een relatief kleine moeite. Dat kan door de maximum snelheid op de de hectometerbordjes aan te brengen of dmv markering op het wegdek.  
Helemaal voor de hand liggend is het om het kombord standaard uit te rusten met het bekende 50-bord.
2. Gestreefd moet worden naar een consequente koppeling tussen wegtype/wegmarkering en maximum snelheid. Het aantal wegtypes en hun uitvoeringsvormen moet bovendien zo beperkt mogelijk worden gehouden. Communicatie on the spot ter verbetering van het begrip is een mogelijkheid
3. Het is van belang bij het onderhoud van wegen bijzondere aandacht te geven aan de berijdbaarheid van de bermen.

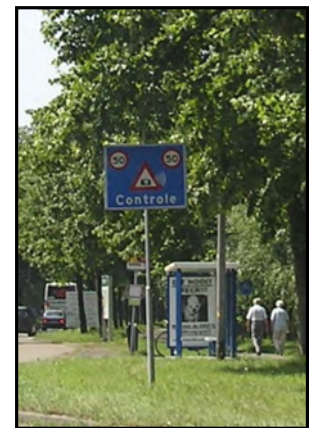
Schrijnend zijn de gevallen waar wél wordt gewaarschuwd dat er wordt gecontroleerd, zonder dat duidelijk is aangegeven welke maximum snelheid hier geldt. Soest vormt daarop een positieve uitzondering: hier staat de maximum snelheid op het bord waarop de controle wordt aangekondigd.

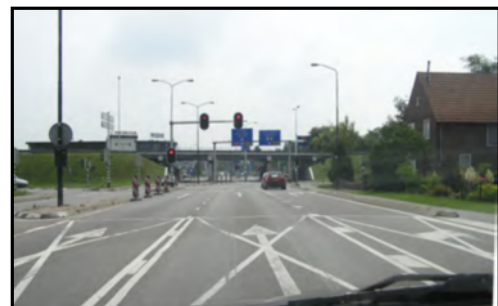
Als het meest in het oog springende probleem ten aanzien van de plaats op de weg noemt men de onoverzichtelijke kruispunten. De kruising van de route met de A12 ten Noorden van Veenendaal (zie foto), de kruising (rotonde) van de N234 met de A27, de Stichtse Rotonde, einde van de afrit Eembrugge van de A1, het kruispunt met Verkeerslichtenregeling aan het eind van de afrit nr 6 van de A28, en in zijn algemeenheid de dubbelstrooks rotondes.

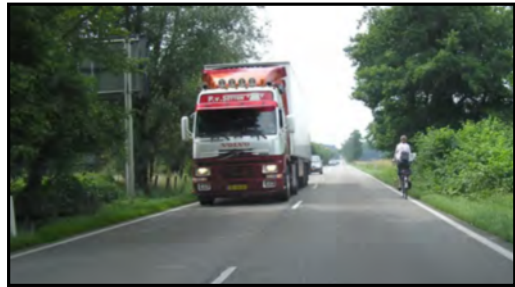
Veel rijders vroegen aandacht voor de gevaarlijke positie van de fietsers op de weg tussen Veenendaal De Klomp en de aansluiting op de A12. Fietsvoorzieningen ontbreken en daardoor rijden de fietsers tussen het snelverkeer dat met 80 km/h passeert.
